清水埠城中村改造项目 05 号地块  
永嘉碧桂园翡翠郡  
水土保持设施验收报告

2018 年 06 月

水土保持设施验收报告  
责任表

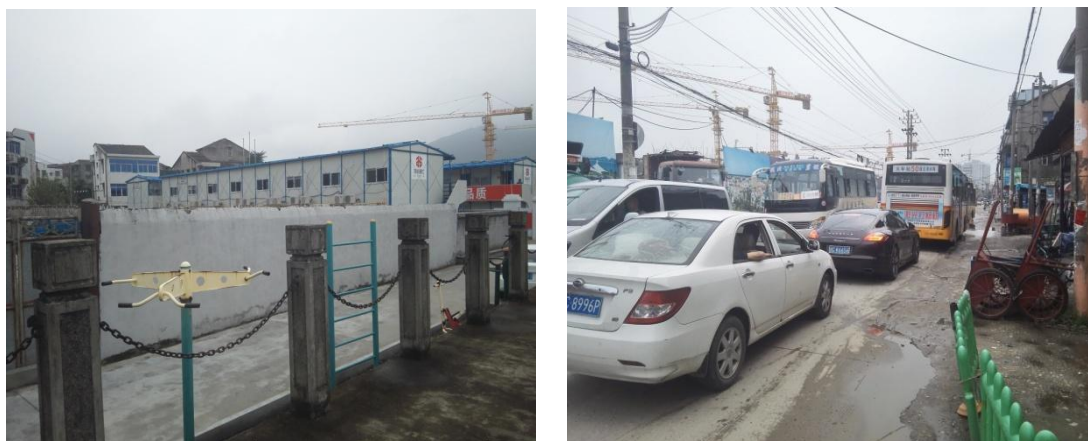
图 1 施工生活区设施及周边交通

(2) 施工生产生活区：根据现场调查，本工程在红线外共布设了 1 处主要的临时设施，作为办公区及施工生活区。办公区布置在场地南端的硬化水泥地上，该区域为建筑拆除后的空地，占地面积约 1800m<sup>2</sup>，施工生活区布设在地块东侧紧靠楠溪江现有防洪堤，占地面积约 1200 m<sup>2</sup>。
