置信国际大酒店及置信嘉公寓

水土保持监测总结报告

建设单位：永嘉县忠一置业有限公司

二〇一八年六月

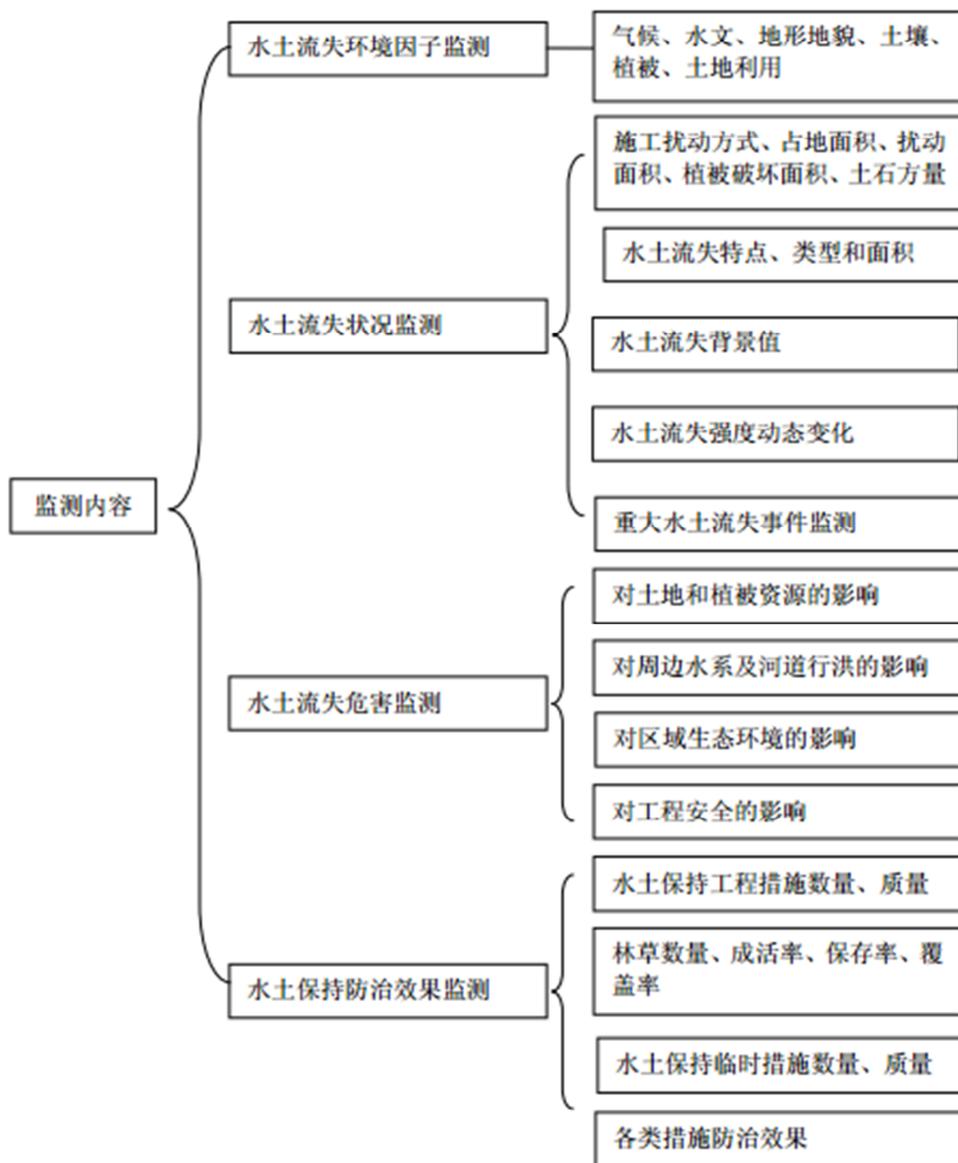
图 2-1 水土保持监测内容图示

本项目水土保持监测的内容主要包括以下几个方面：（1）水土保持生态环境变化监测：地形、地貌和水系的变化情况；建设项目 占地和扰动地表面积，挖方、填方数量及面积，临时堆土量及堆放面积；项目 区林草覆盖度。（2）水土流失动态监测：水土流失面积、

程度和土壤流失总量的变化及其对 周边地区造成的危害与影响。(3) 水土保持措施防治效果监测：各类防治措施的数量和质量，林草措施的 成活率、保存率、生长情况及覆盖率，工程措施的稳定性、完好程度和运行情况。

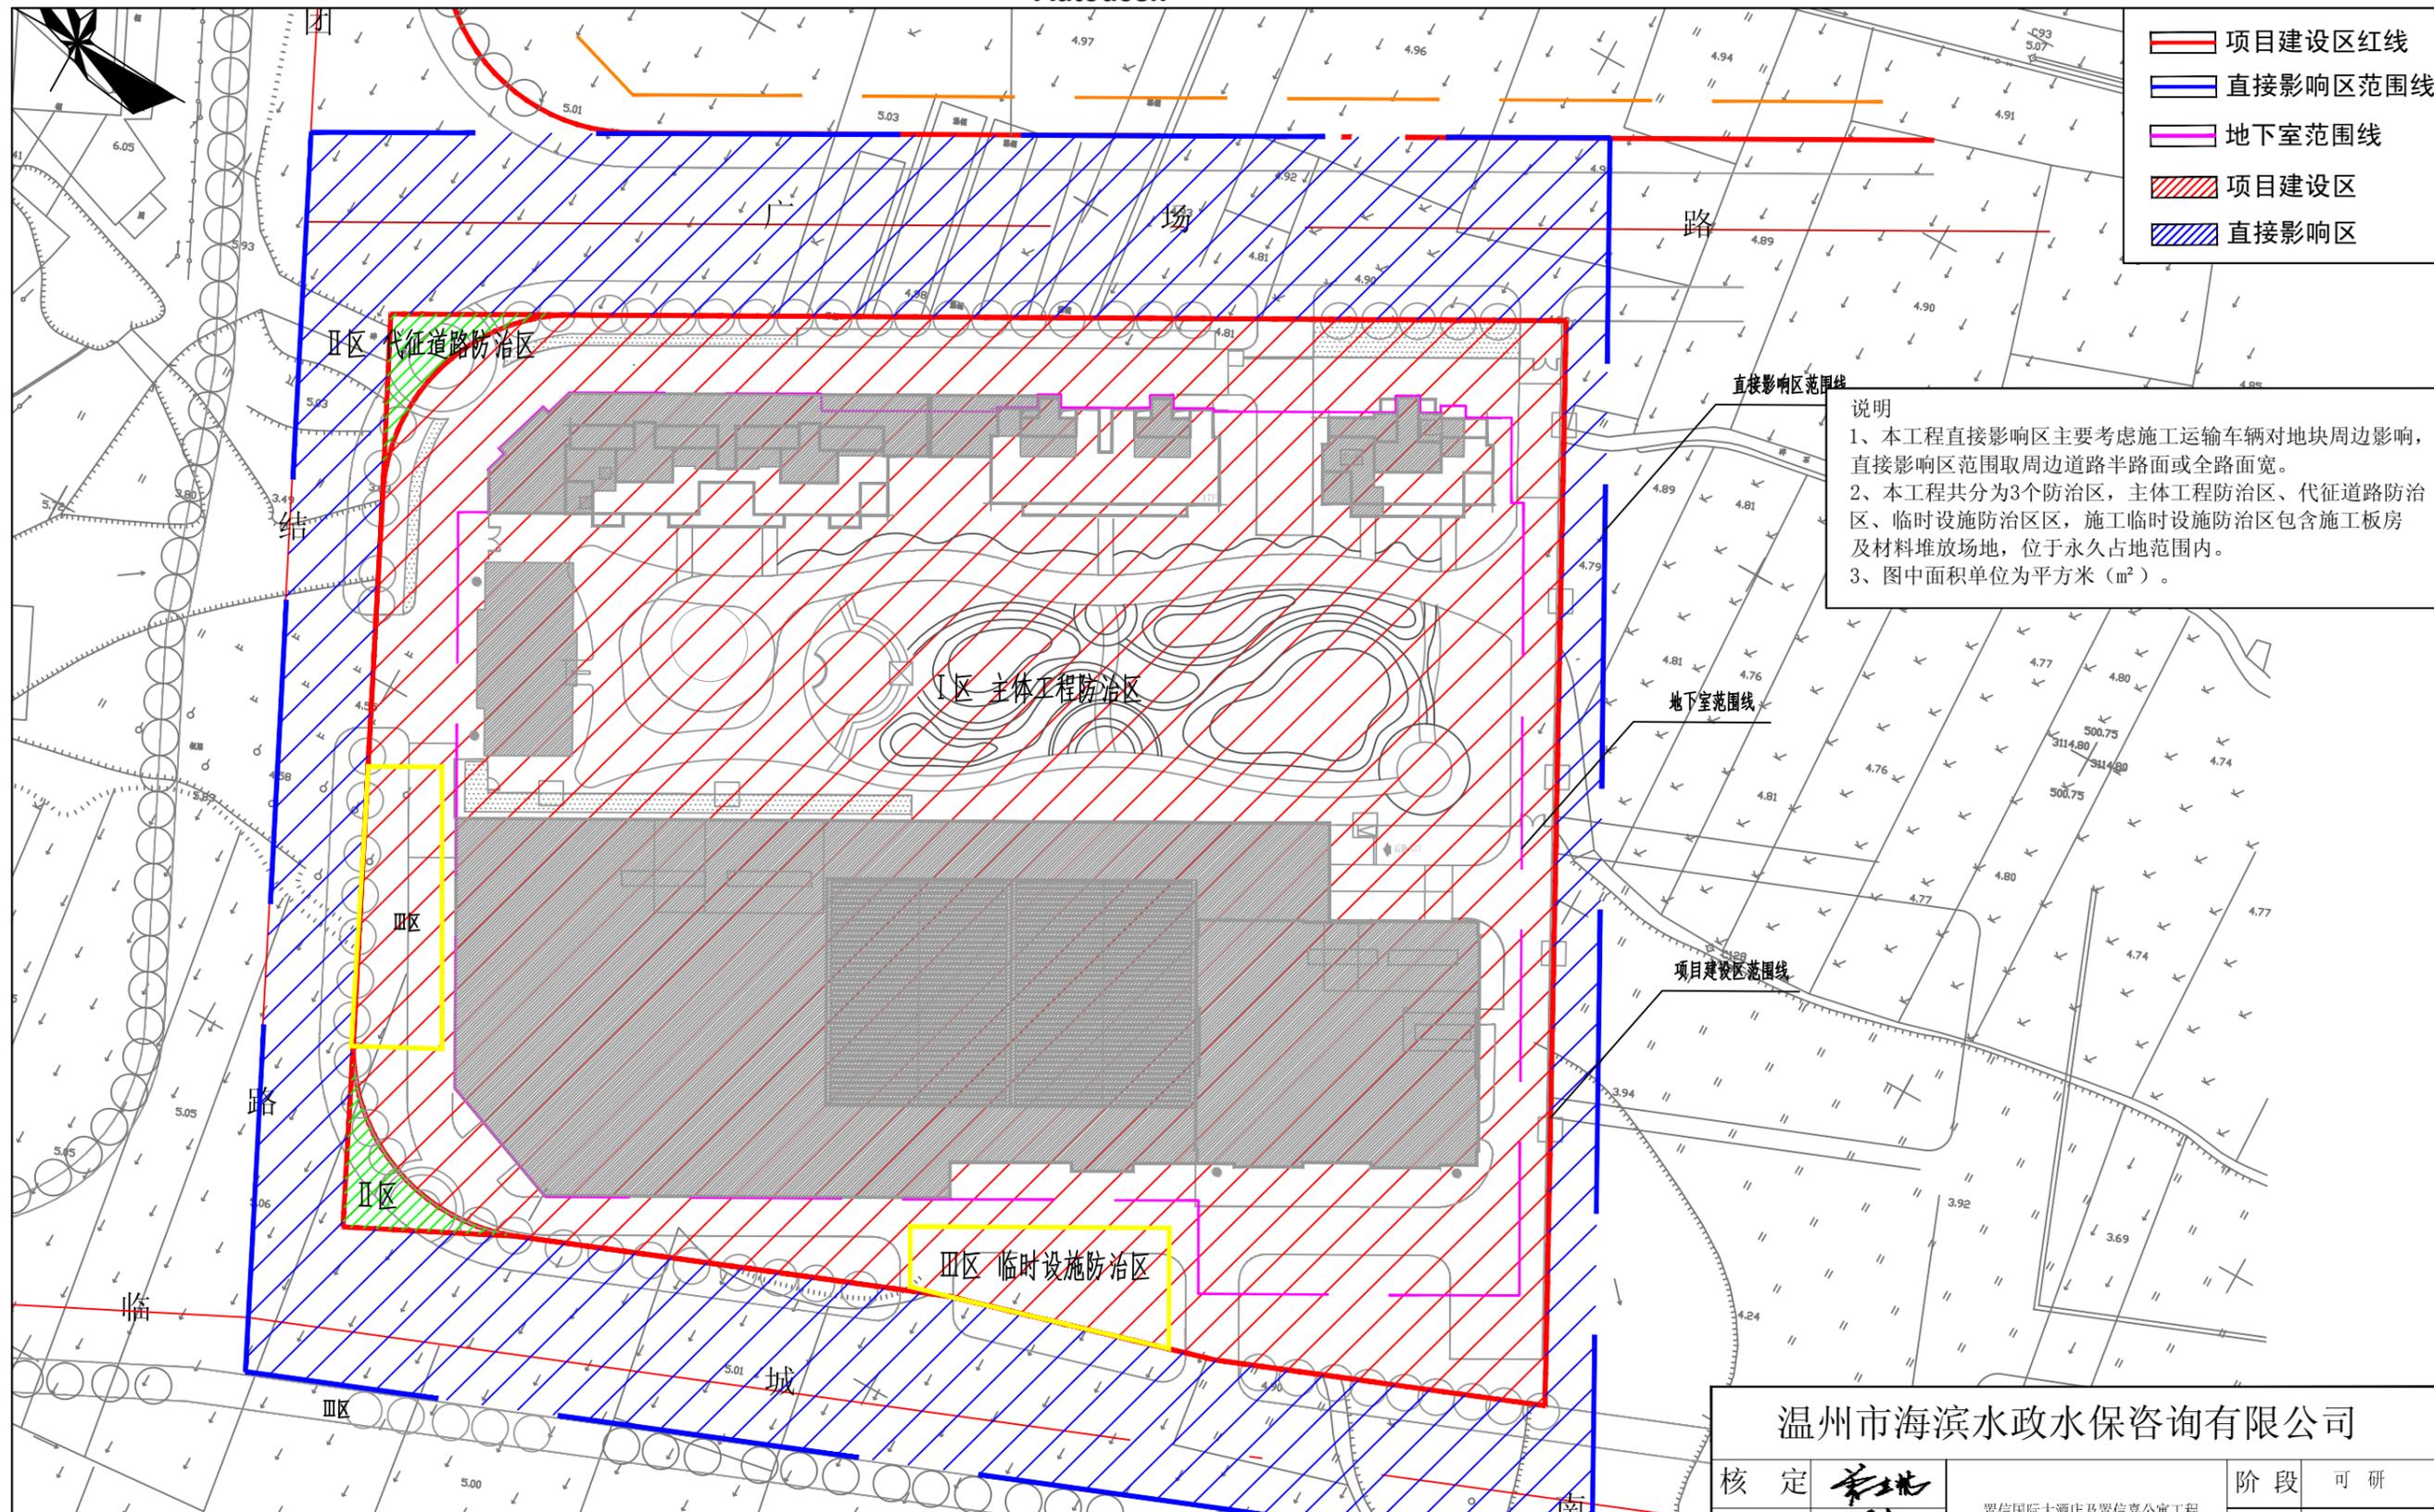
核定	董北	置信国际大酒店及置信嘉公寓工程	阶段	可研
审查	张磊		类别	水土保持
校核	陈成林	水土流失防治责任范围及防治区分图		
设计	钟金			
制图	钟金	图号	附图五	比例
水保方案丙浙字第034号		水保监测 乙 字第089号	日期	2015年10月

防治分区	项目建设区	直接影响区	合计
主体工程防治区	19333.79	10133.22	29467.01
代征道路防治区	266.21	0	266.21
施工临时设施防治区	800	0	800
合计	20400	10133.22	30533.22

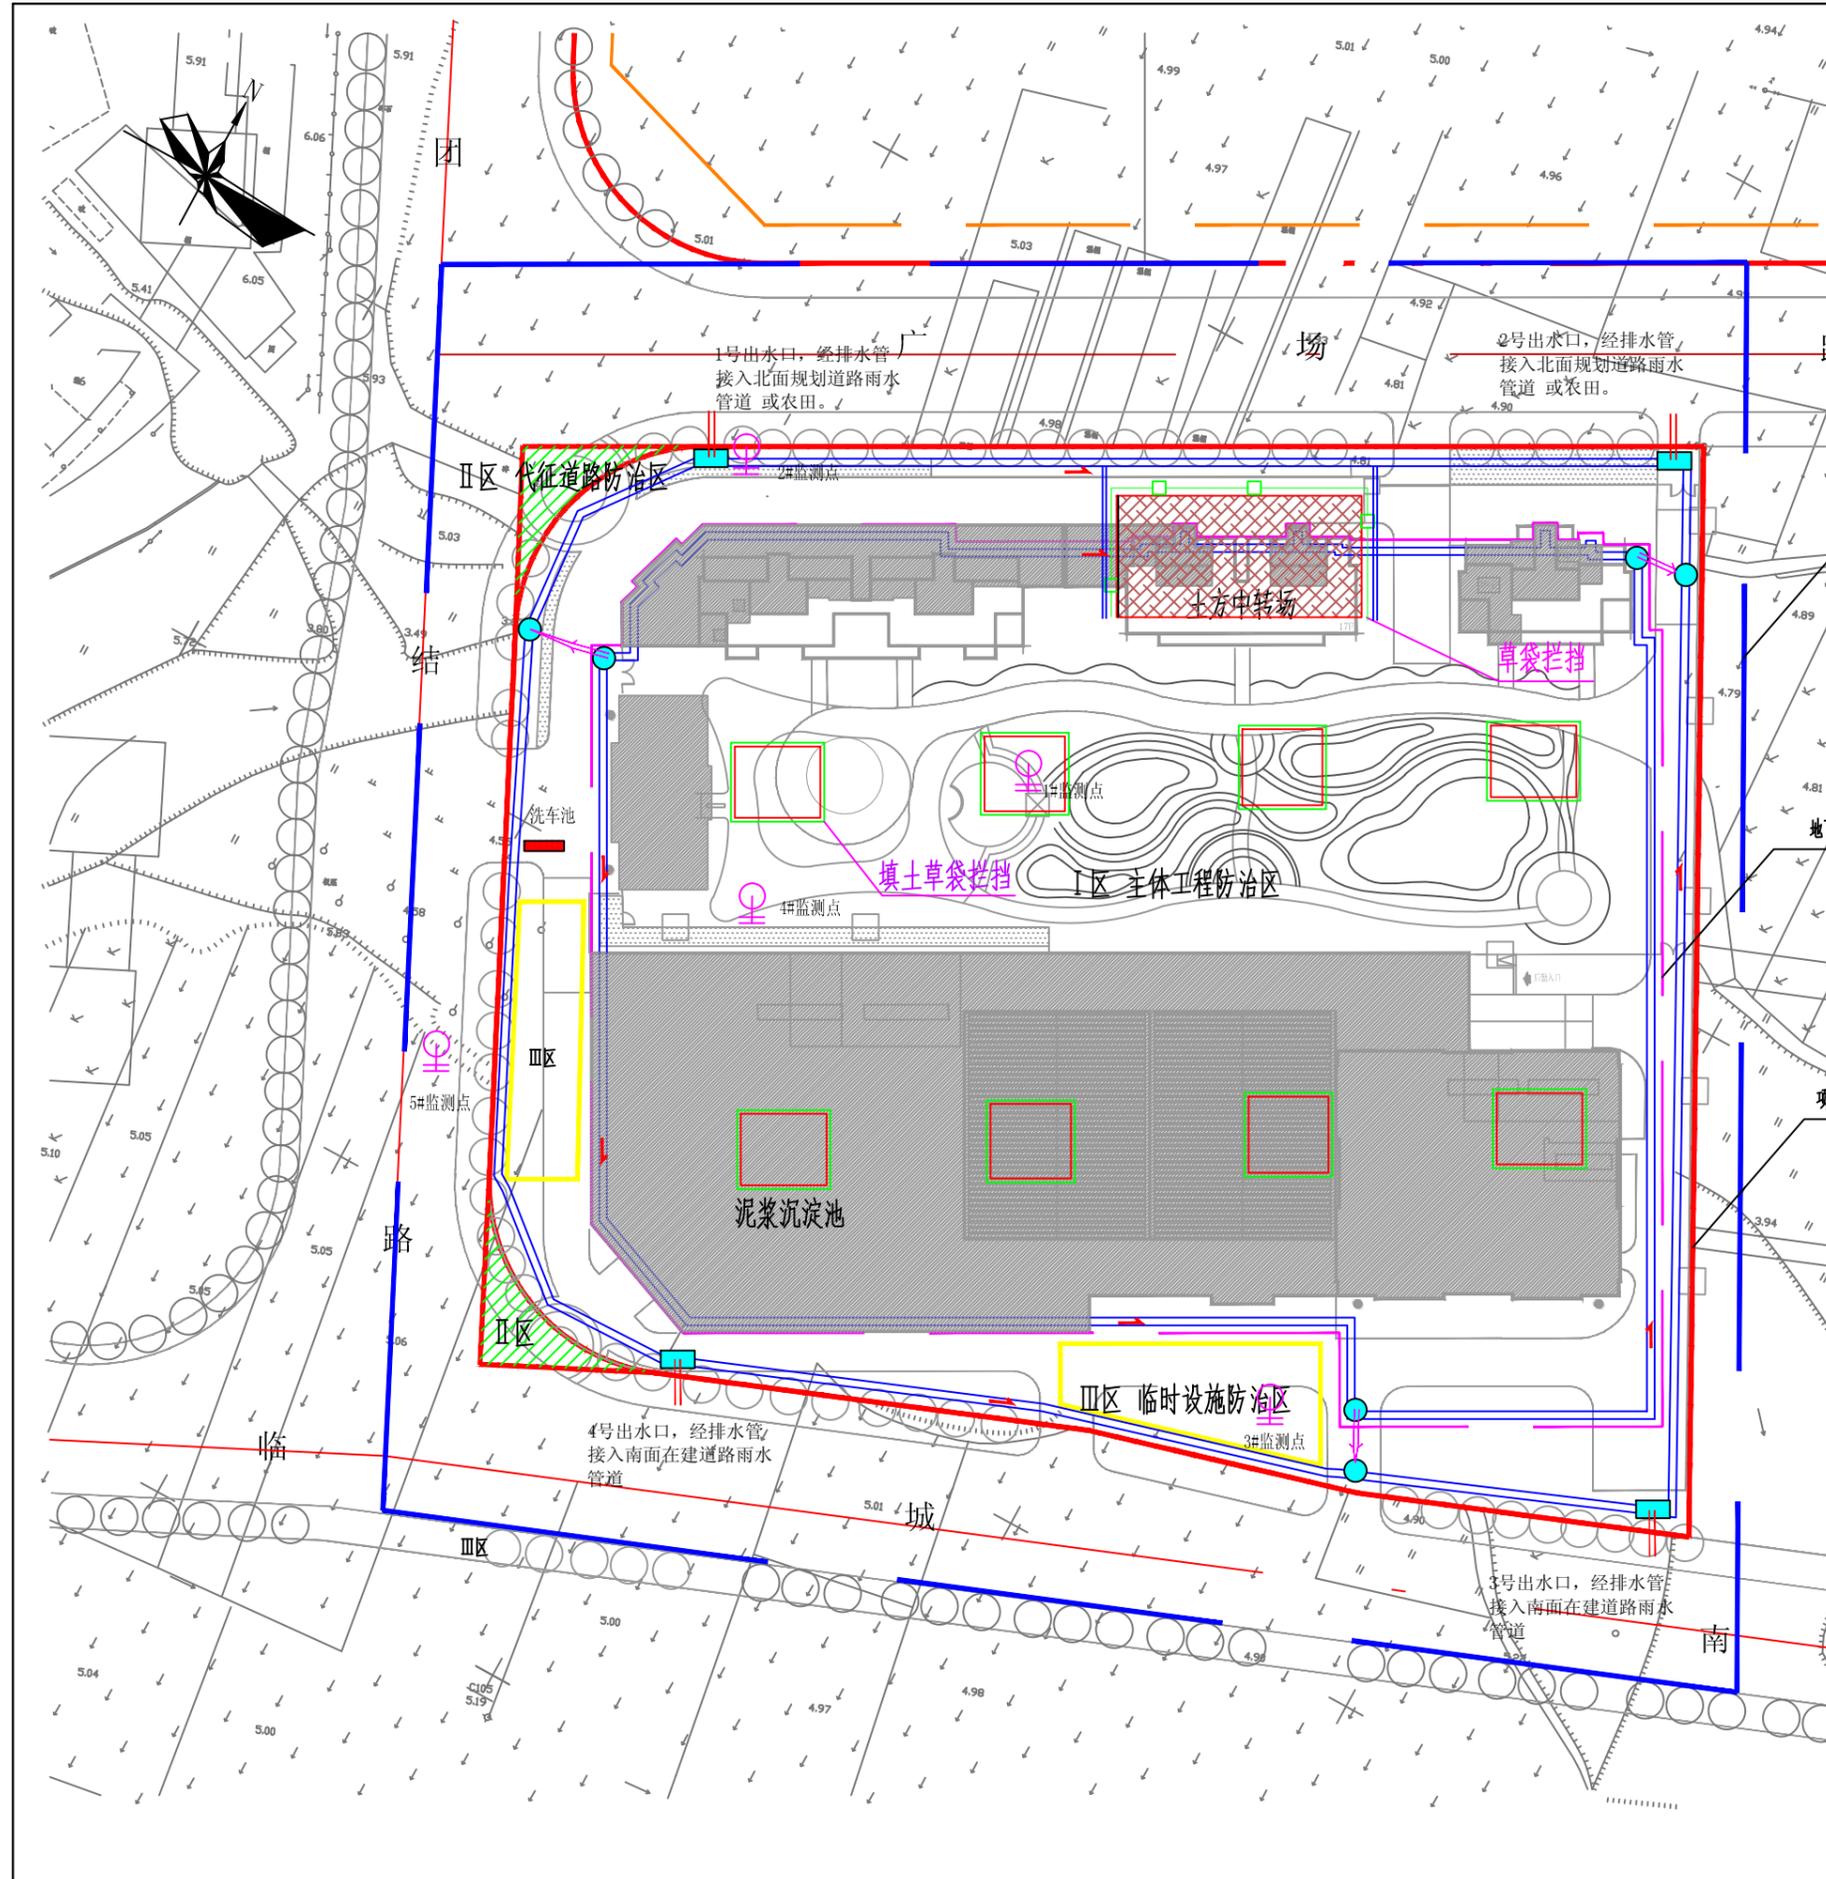
温州市海滨水政水保咨询有限公司				
核定		置信国际大酒店及置信嘉公寓工程	阶段	可研
审查			类别	水土保持
校核		水土保持措施布设及监测点位置图		
设计				
制图		图号	附图六	比例
水保方案丙浙字第034号		水保监测 乙 字第089号	日期	2015年10月

- 本工程有地下室开挖，主要水土保持措施为施工期间红线范围内的临时排水沟、地下室范围临时排水沟、外部排水沟沿线的沉沙池以及地下室排水沟沿线集水井，沉沙池出水接入北面规划道路排水管或农田以及南面在建道路排水管。
- 本工程共布设5个监测点，主要为1#-泥浆沉淀池沉淀及防护情况、2#-1号沉沙池出水口、3#-临时对料场地防护、4#-基坑开挖区、5#-周边道路。
- 各措施具体工程量见文本。
