置信国际大酒店及置信嘉公寓

# 水土保持设施自验报告

建设单位：永嘉县忠一置业有限公司

咨询单位：浙江立诚水利工程技术有限公司

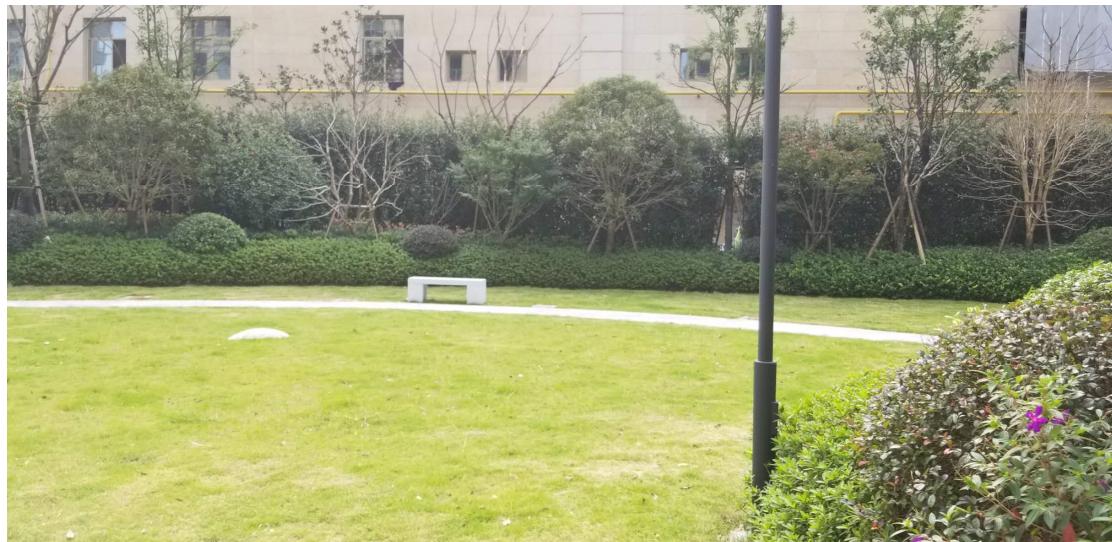
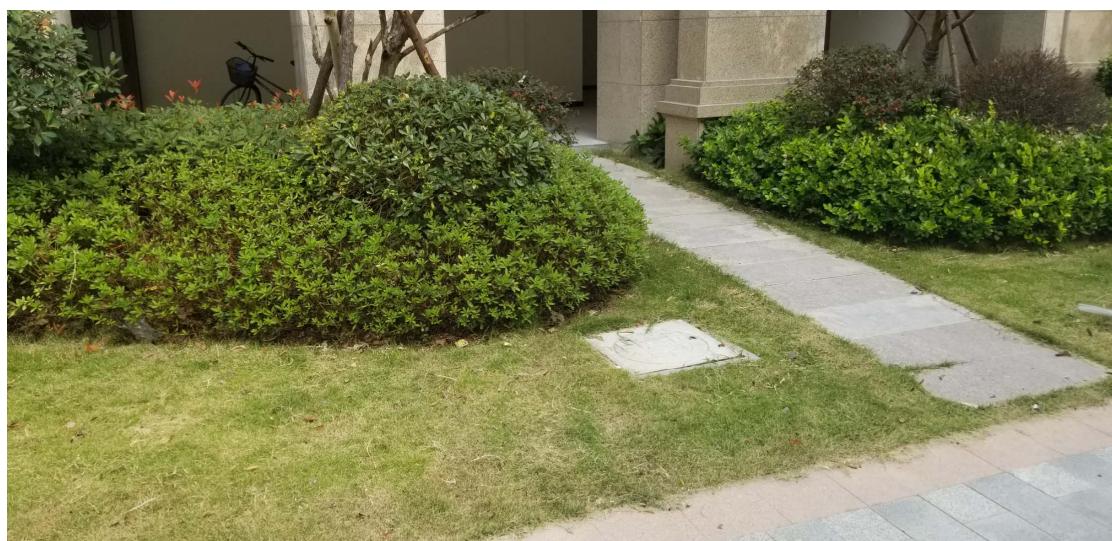
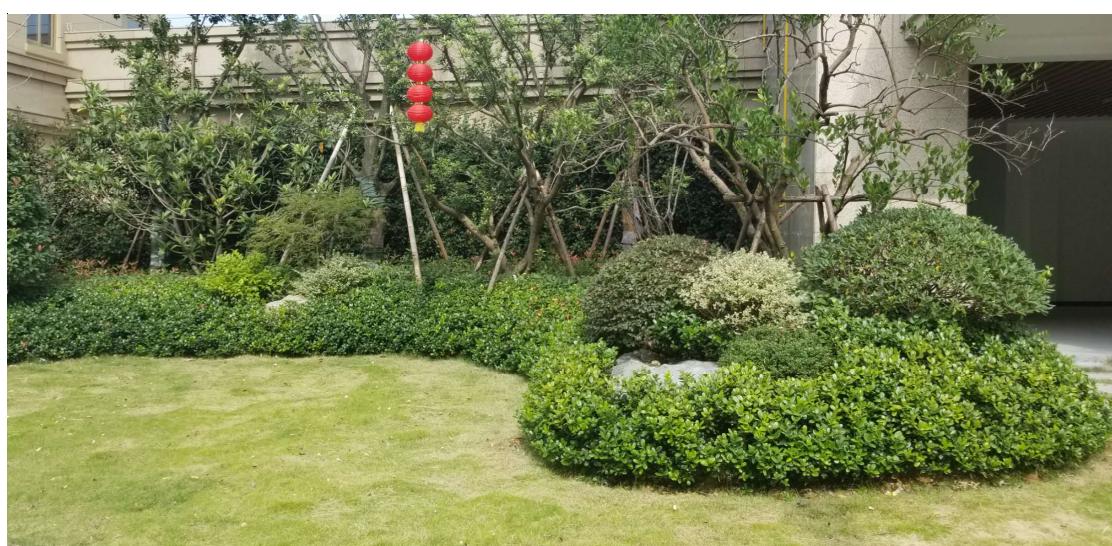
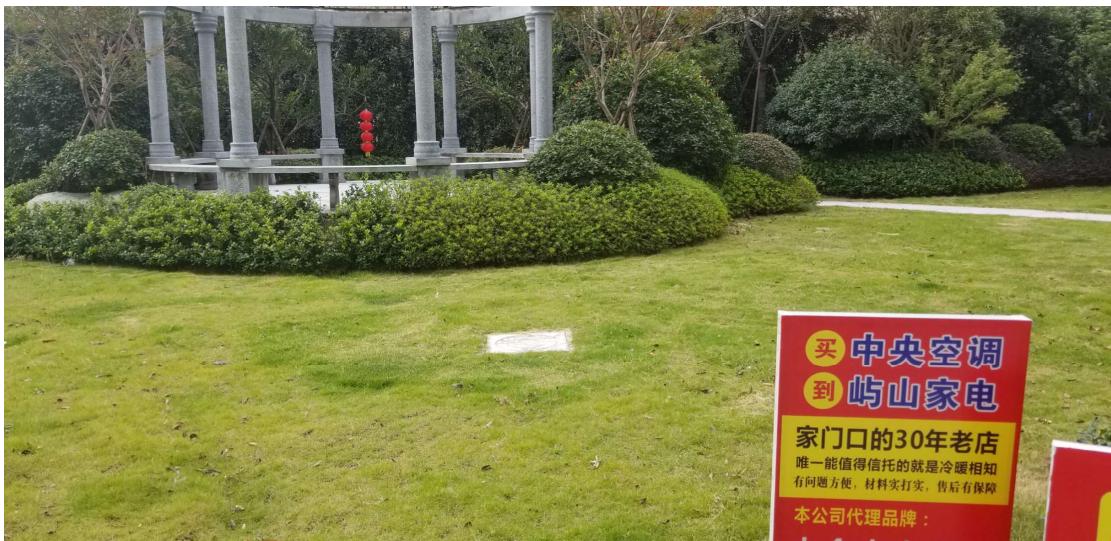
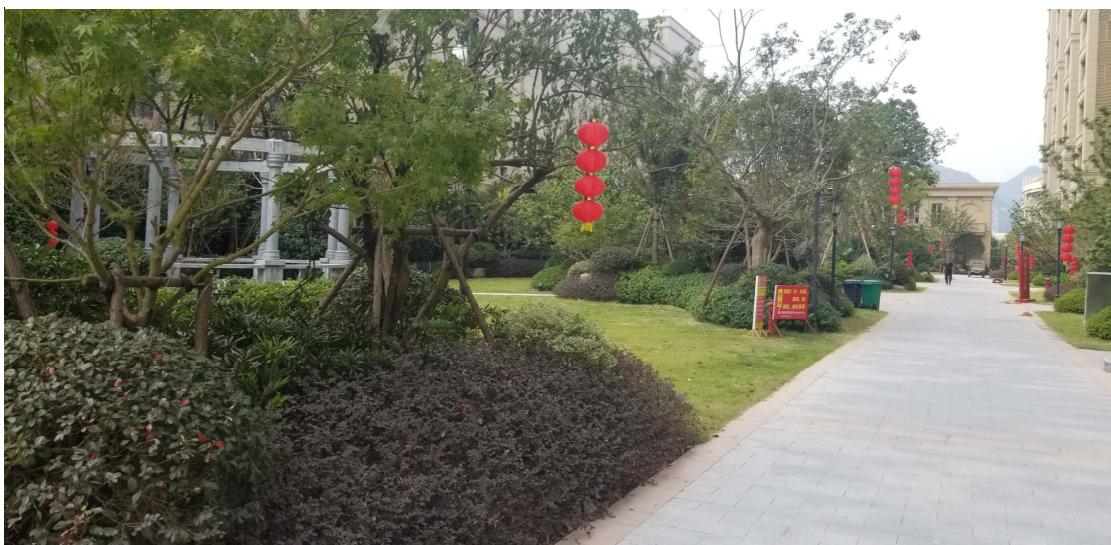
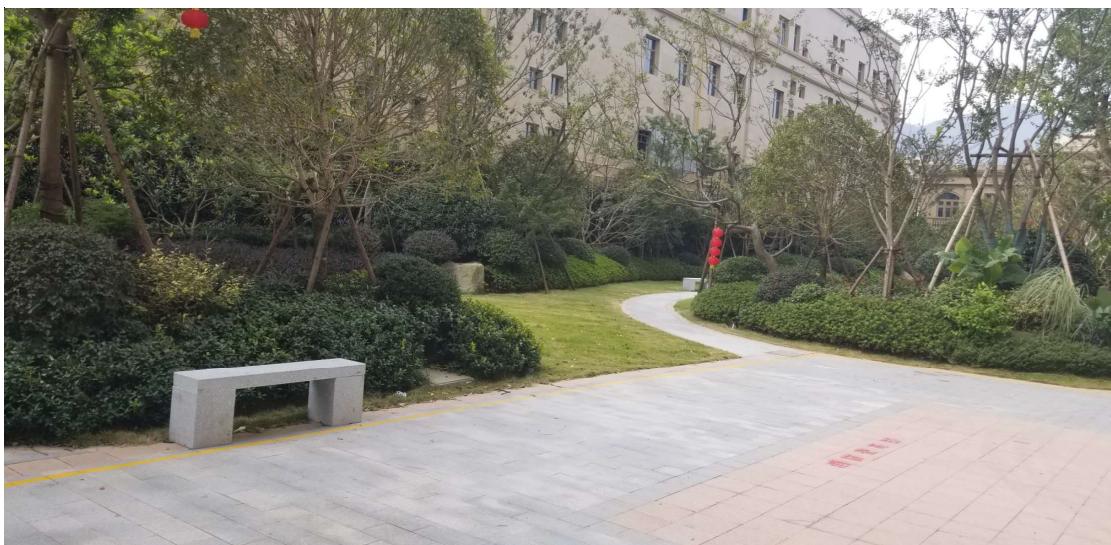
## 5、重要水土保持单位工程自验核查照片；

项目区绿化、现状建筑物、场地道路等设施现状

虽然水土保持各项措施已基本完成，各项指标均能满足批复水土保持方案确定的防治目标要求，但是仍存在少量问题，现场绿化措施不够完善，存在少量裸露地面，建议建设单位对裸露区域尽快绿化和补植，以减少水土流失，同时，注重防护措施后期的管护，使水土流失防治达到规定标准，并对其它防治薄弱环节改善。
