永缙公路巽宅至界坑段改建工程(一期) 水土保持监测总结报告

建设单位：永缙线巽宅至界坑段改建工程指挥部

二〇一七年一月

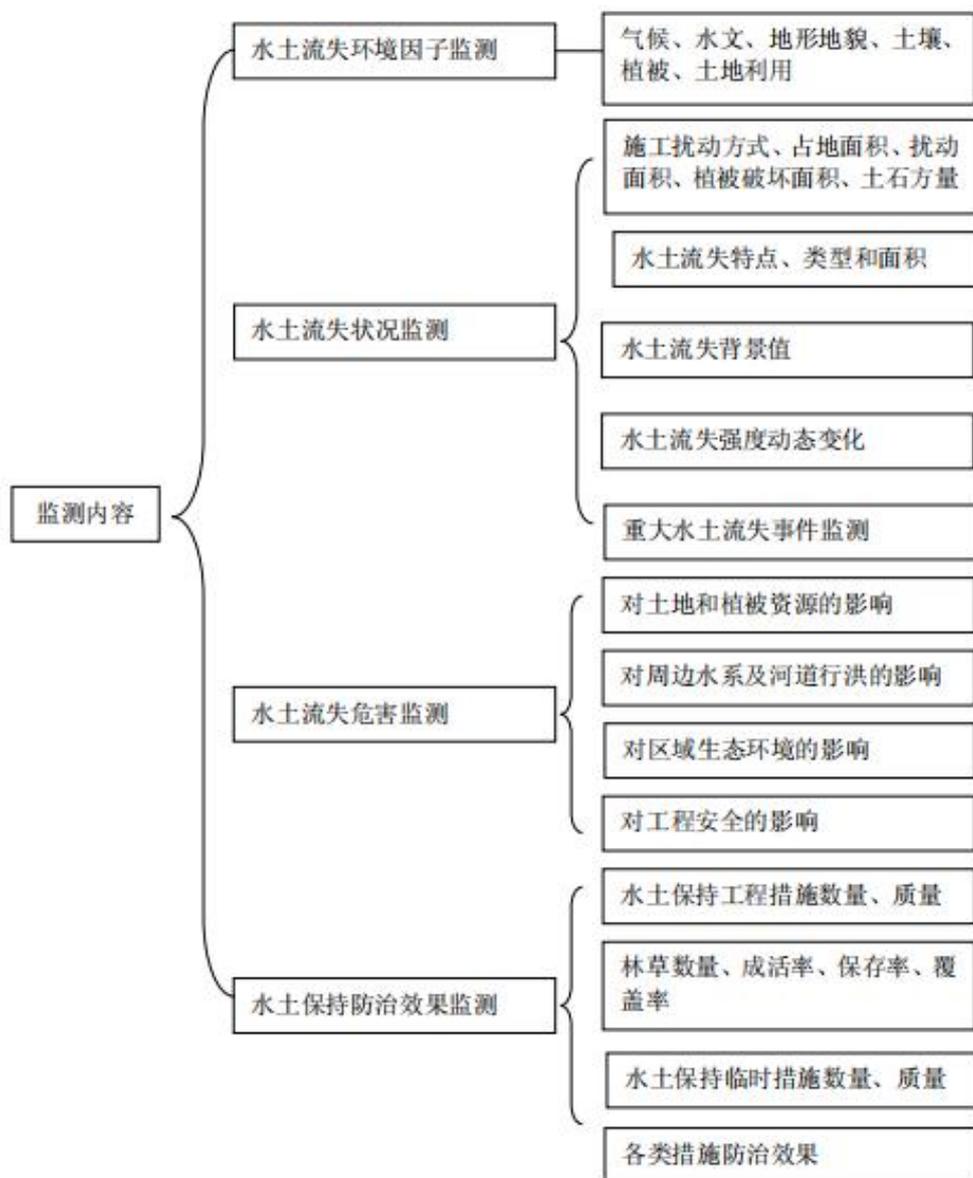
图 2-1 水土保持监测内容图示

（1）水土保持生态环境变化监测：地形、地貌和水系的变化情

况；建设项目占用地和扰动地表面积，挖方、填方数量及面积，临时堆土量及堆放面积；项目区林草覆盖度。（2）水土流失动态监测：水土流失面积、程度和土壤流失总量的变化及其对周边地区造成的危害与影响。（3）水土保持措施防治效果监测：各类防治措施的数量和质量，林草措施的成活率、保存率、生长情况及覆盖率，排水沟、沉砂池等临时工程的稳定性、完好程度和运行情况，以及各类防治措施的拦渣保土效果。

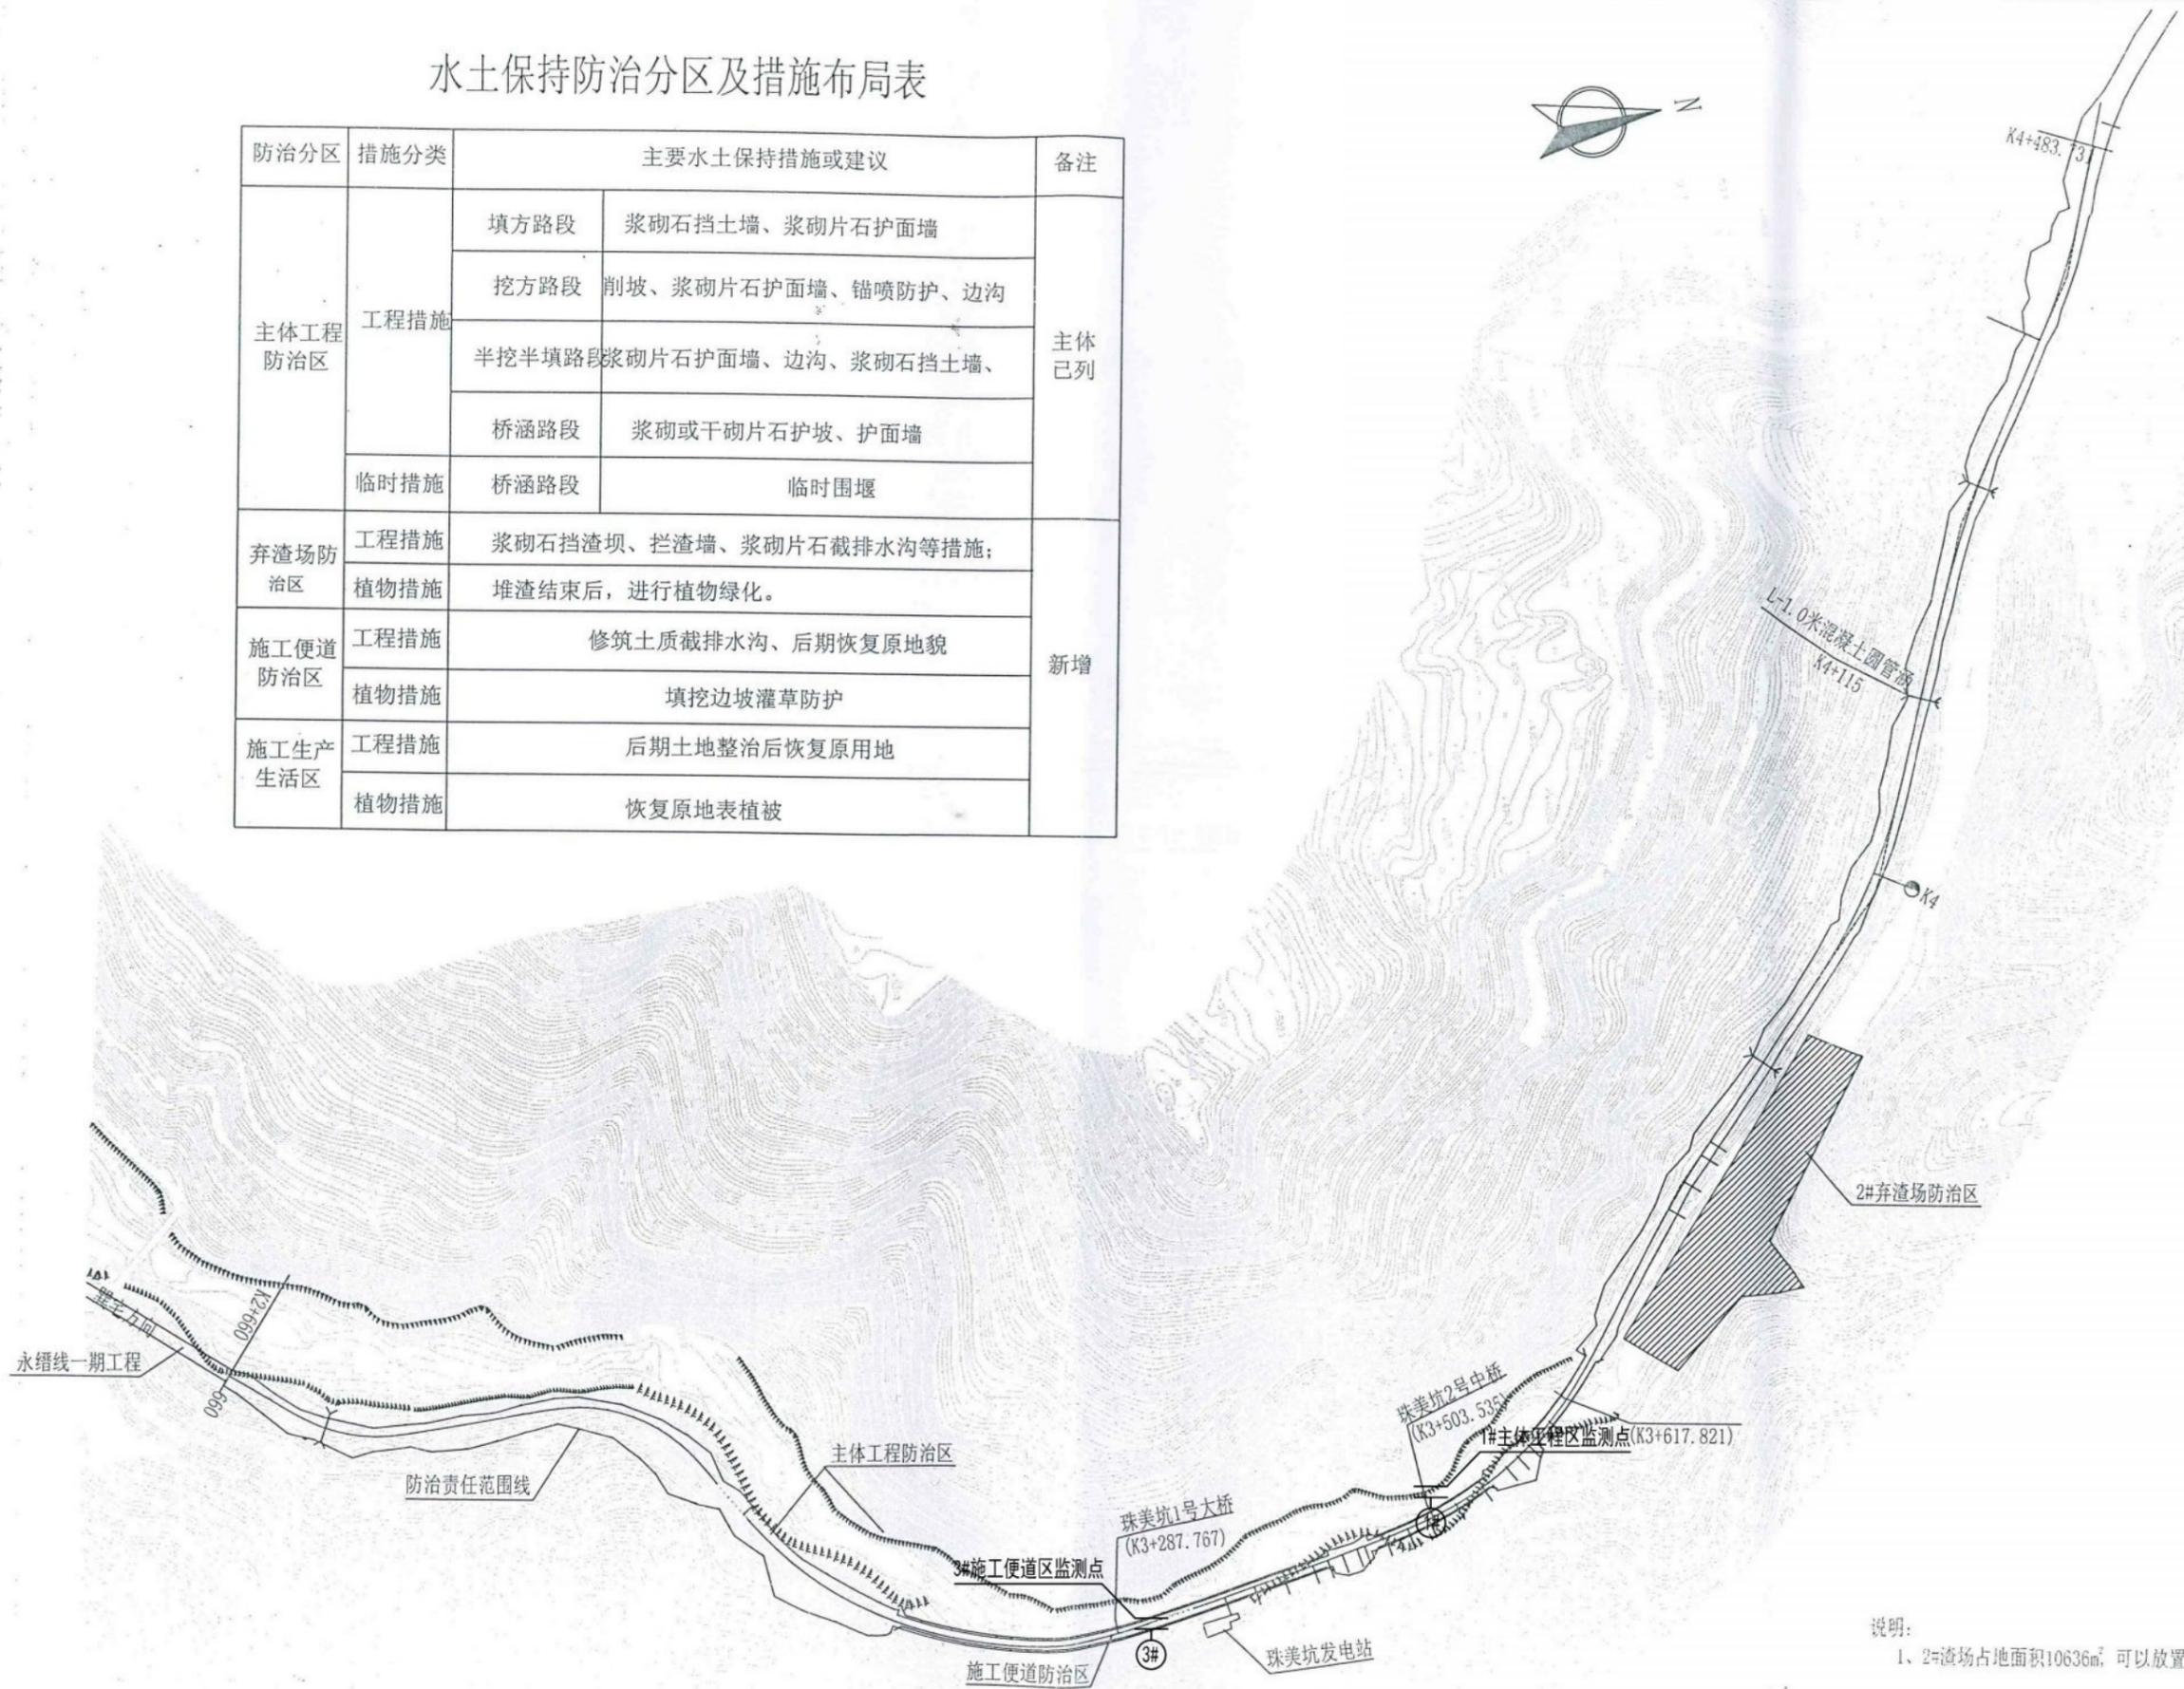
附图02-水土流失防治责任范围及监测点位布置图 (1/5)

说明：
1、2#渣场占地面积10636m²，可以放置弃渣约13万m³左右。

10636m²);3#渣场（坑口村上游 300m 附近的河道内,占地面积 15261m²);4#渣场（弓沙田村下游河道拐弯处山坳内, 占地面积 1439m²);5#渣场（弓沙田村下游河道拐弯处山坳内, 与 4#渣场相邻, 占地面积 2120m²）。具体位置见附图 02。

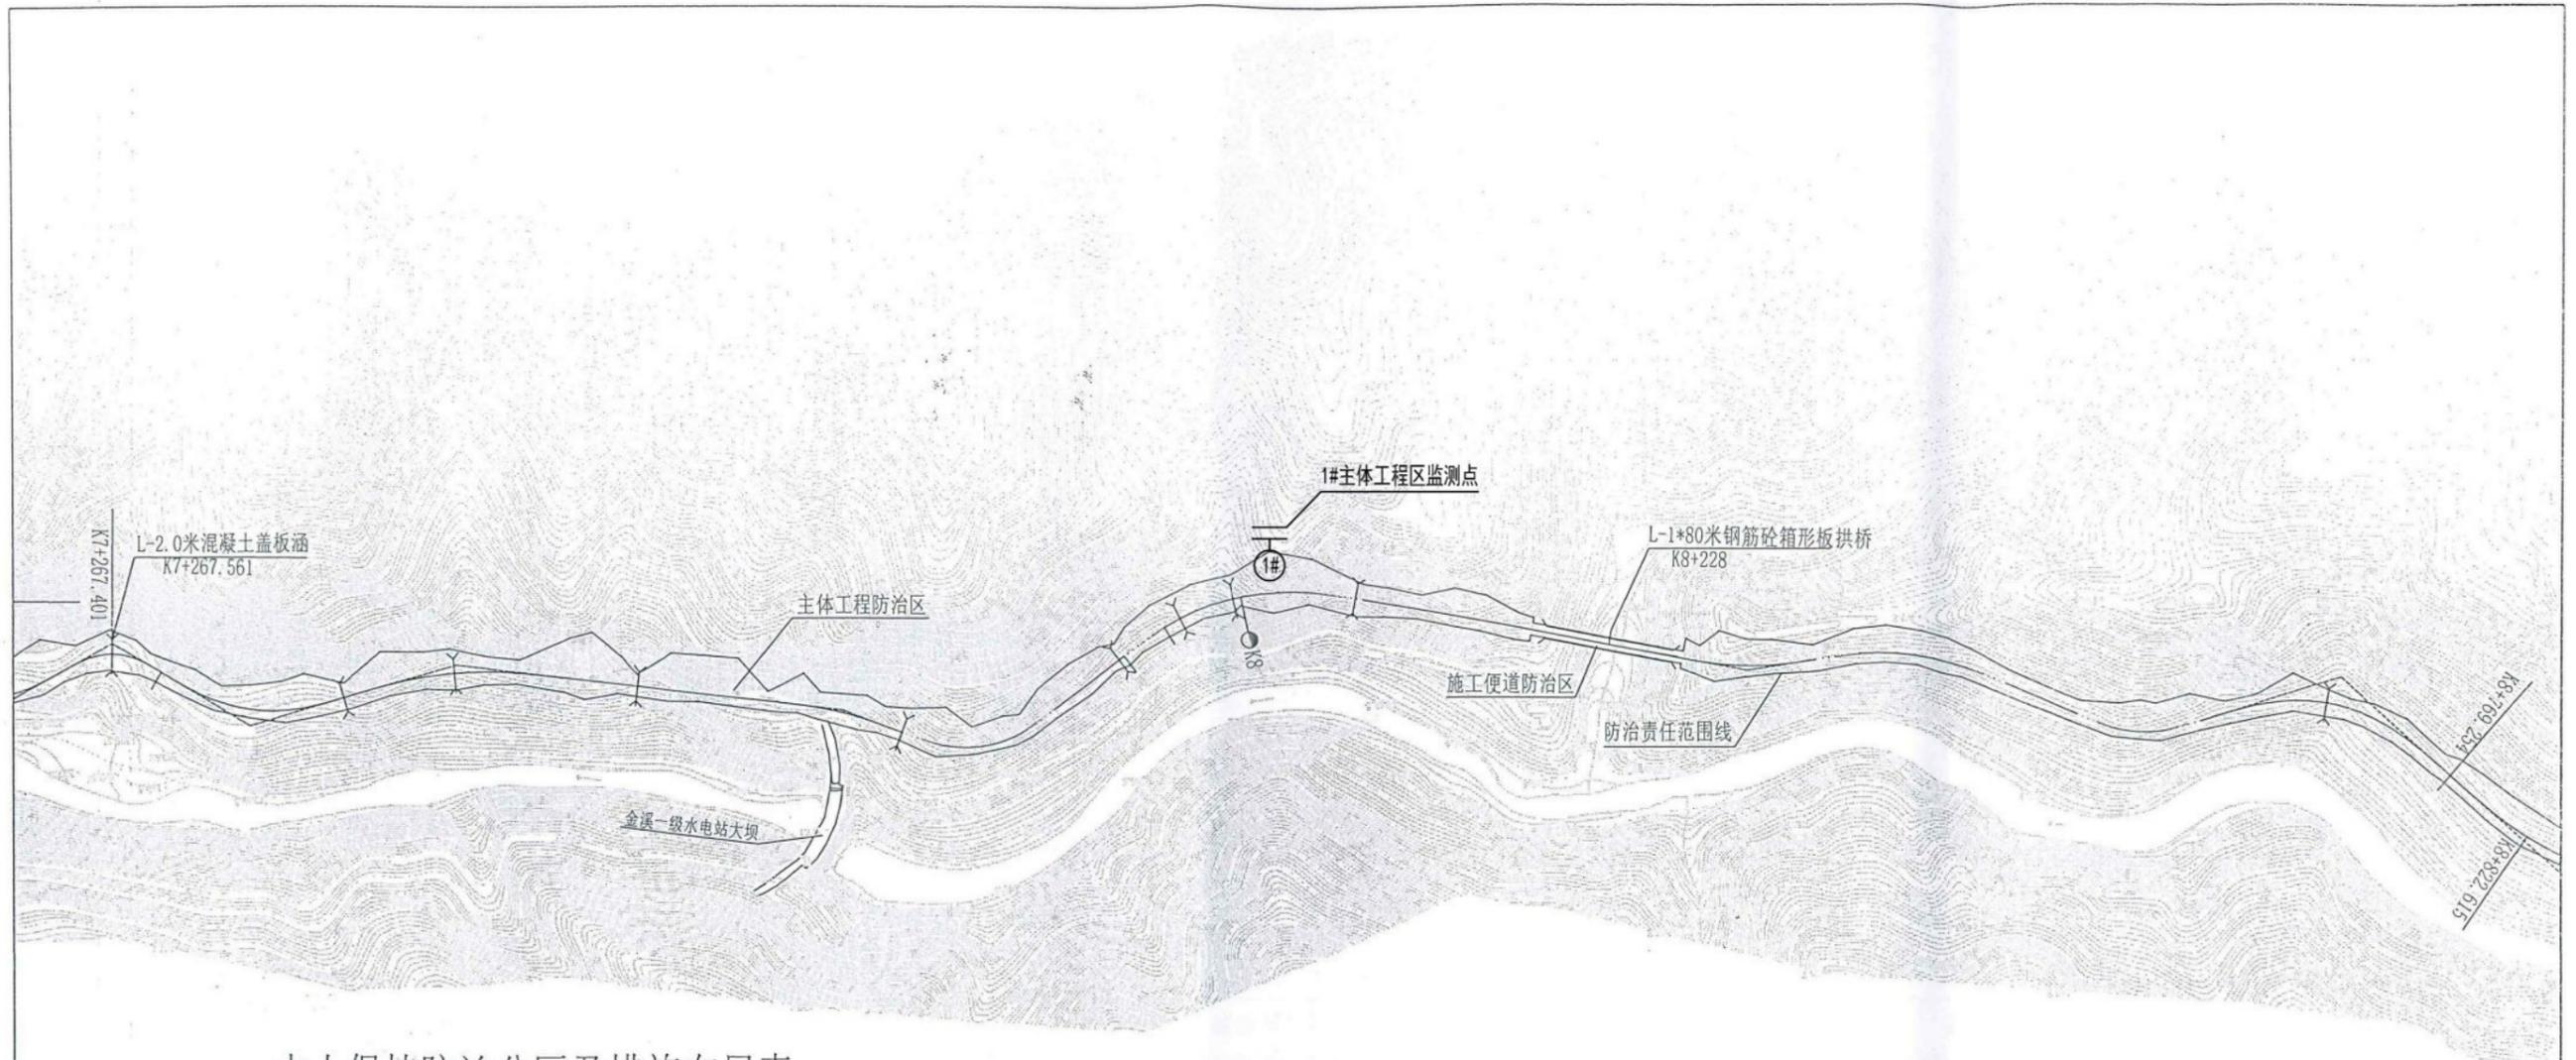
附图02-水土流失防治责任范围及监测点位布置图 (3/5)

说明：
2、3#渣场占地面积15261m²，可以放置弃渣约18万m³左右。

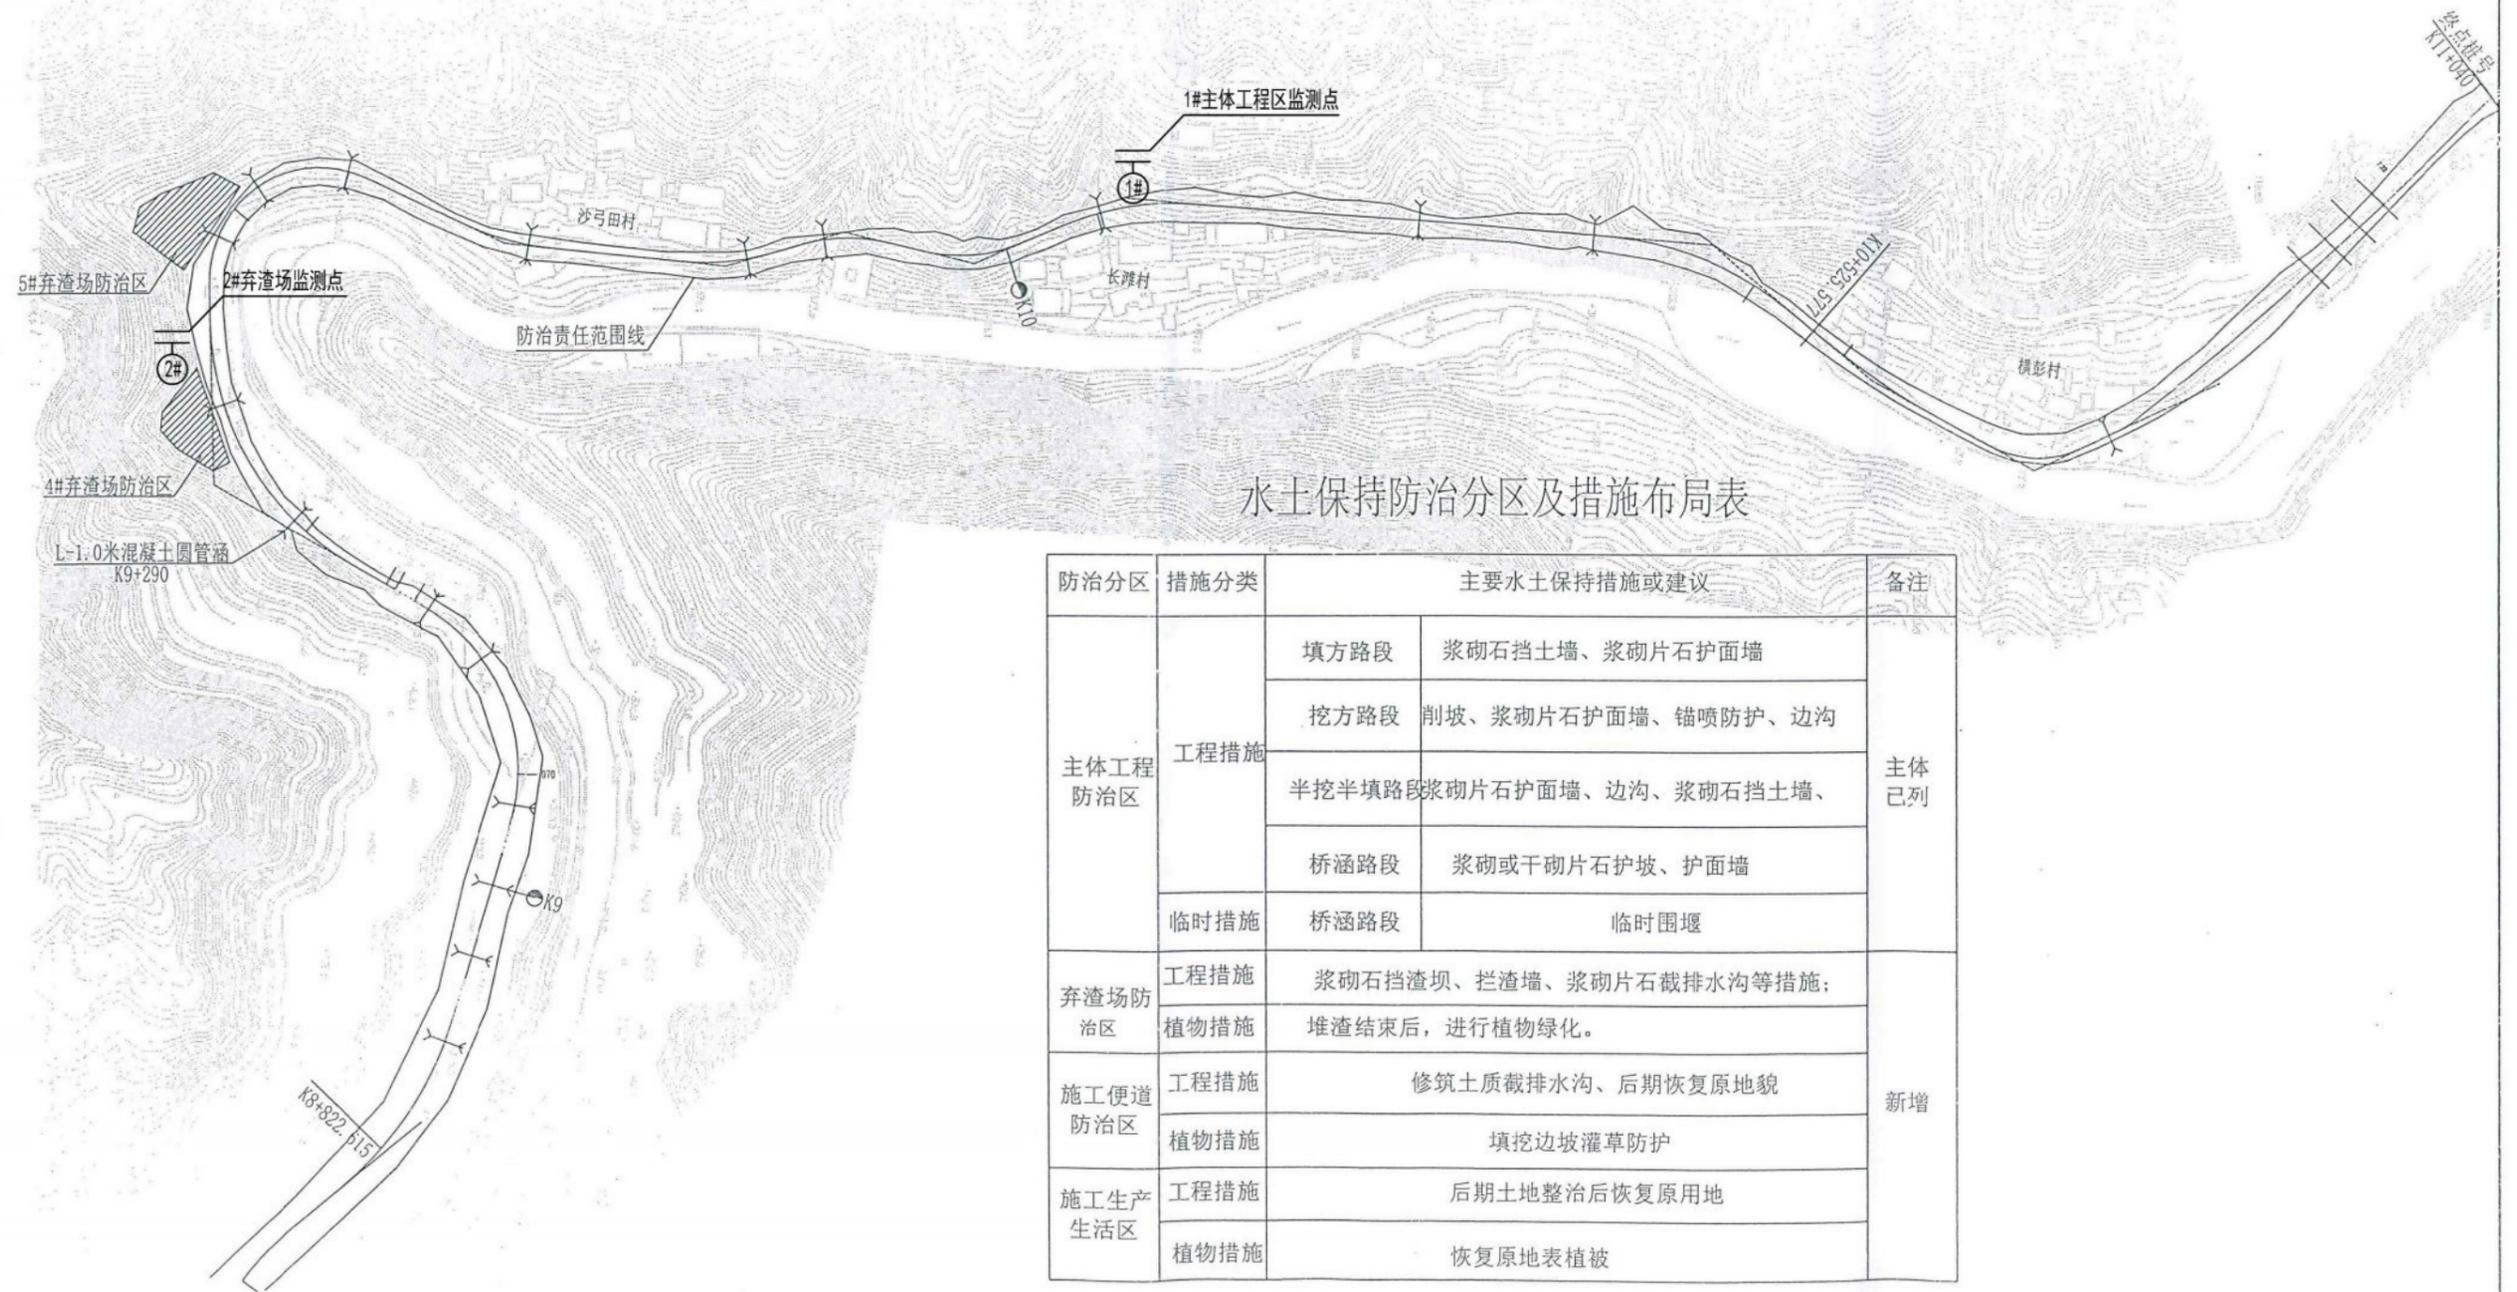
- 3、4#渣场占地面积1439m², 可以放置弃渣约1.2万m³左右;
- 5#渣场占地面积2120m², 可以放置弃渣约1.7万m³左右。
